# 17-Year-Old Laborer Works His Last Day – Spanish

## Un trabajador de 17 años trabaja su último día

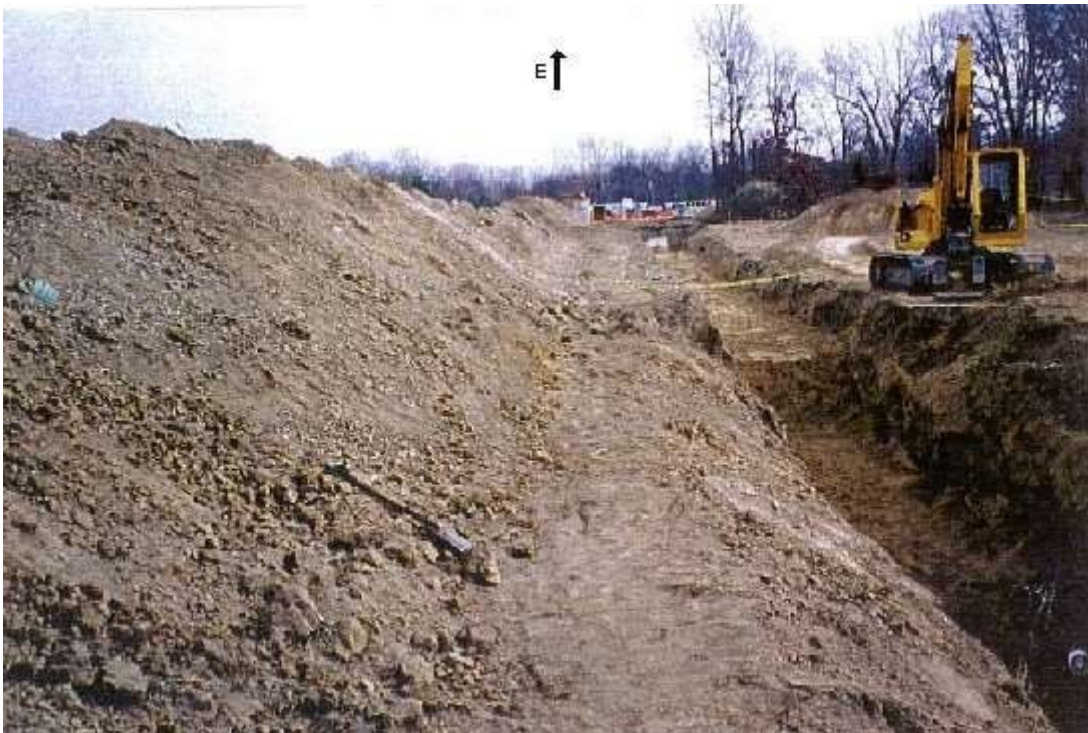
Un obrero de 17 años murió, y un compañero de trabajo se lesionó después de que un muro de la zanja en la que trabajaban se derrumbara. La víctima formaba parte de un equipo que instalaba tuberías de alcantarillado en la urbanización de un parque industrial (Figura 1).

**Proyecto de Instalación de Alcantarillado (La zanja que se muestra en la foto es de aproximadamente 200 pies de largo.)**

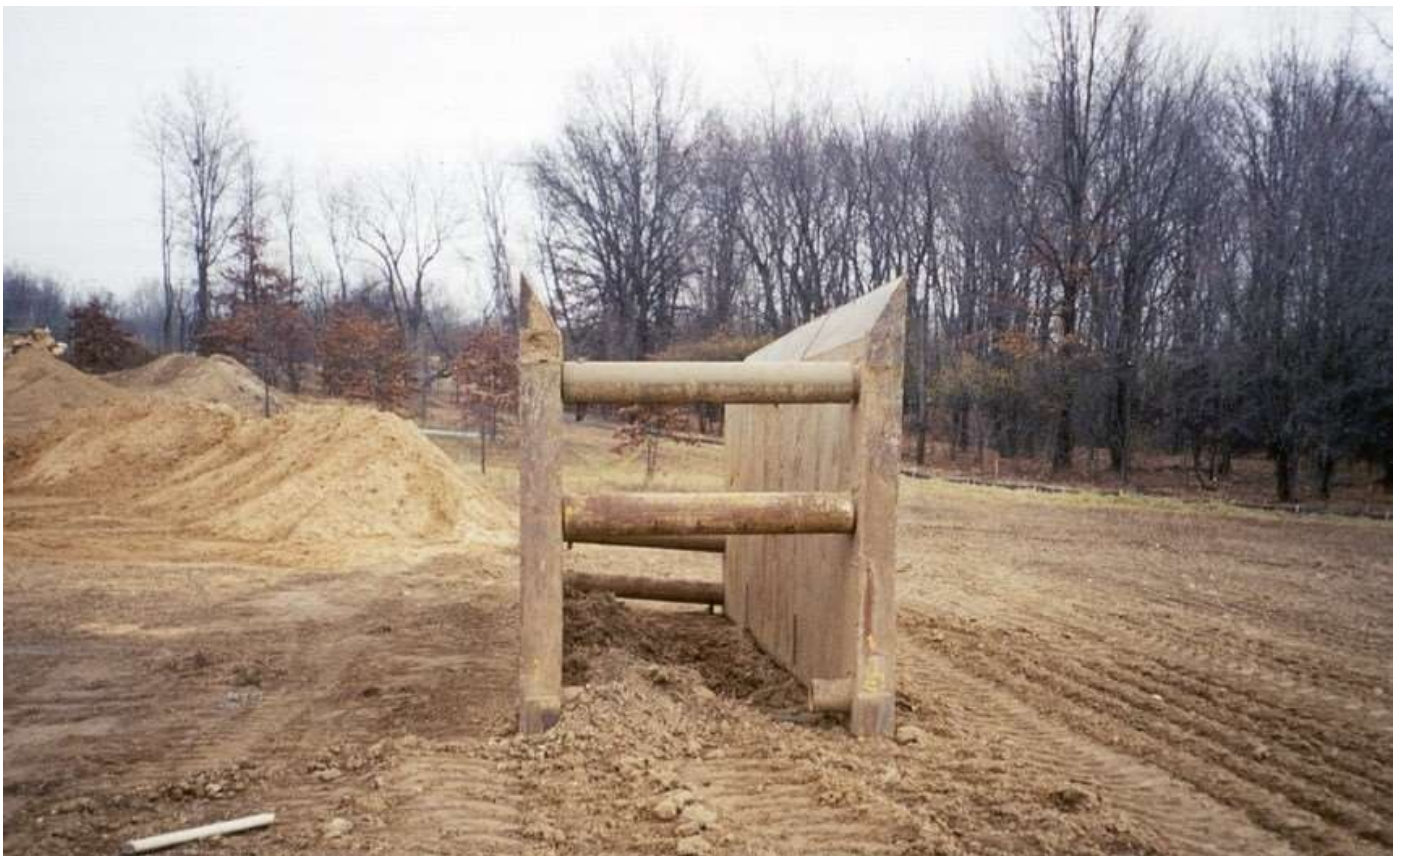
La tripulación estaba formada por cinco hombres, incluyendo a la víctima y un operador de excavadora autónomo. El día anterior al incidente, el operador de la excavadora retiró el escudo de la zanja (Figura 2), para poder sacar las tuberías viejas. Una vez hecho esto, la tripulación dejó de trabajar por el día.

**Figura 2. Escudo (El escudo fue retirado de la zanja con una excavadora y colocado a 20 metros de la zanja.)**

- La excavación había sido debidamente protegida por un escudo de trinchera de alta resistencia durante los trabajos previos al evento. Pero por alguna razón, el operador de la excavadora y el capataz, que también era probablemente la persona competente en el sitio, continuaron trabajando sin poner el escudo de nuevo en la zanja.

- Cuando las condiciones de trabajo cambian y es necesario retirar temporalmente el sistema de protección en uso, los empleadores deben asegurarse de que todos los trabajadores sean retirados de la zanja. Sólo cuando se vuelva a colocar un sistema de protección adecuado en la zanja se debe permitir a los trabajadores volver a entrar en la zanja.

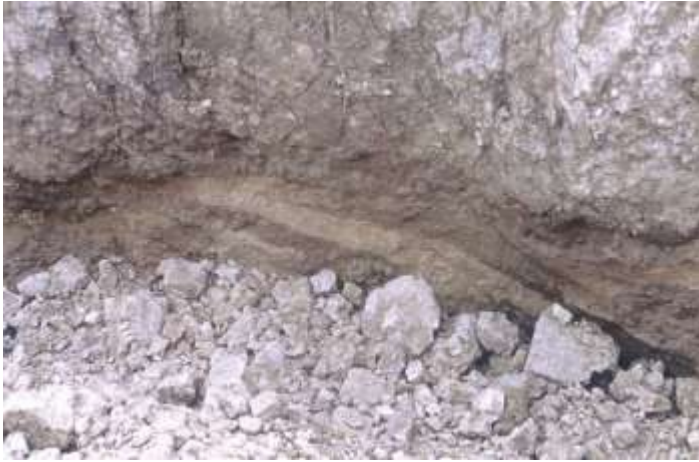
Después de que habían colocado la tubería, un compañero de trabajo, trabajando por encima de ellos a nivel del suelo, les entregó un poste de grado. Mientras colocaban el poste de grado dentro del extremo de la tubería para permitirles comprobar el grado de la línea de alcantarillado, una sección de la pared de la zanja desprotegida de 30 pies de largo por 11 pies de alto y varios pies de grosor se hundió (ver Figura 3). Una parte de esta sección caída golpeó a la víctima y a su compañero de trabajo,

**Figura 3. Área de cuevas (Mirando al sur, el área de cuevas tiene aproximadamente 30 pies de largo y 11 a 13 pies de profundidad.)**

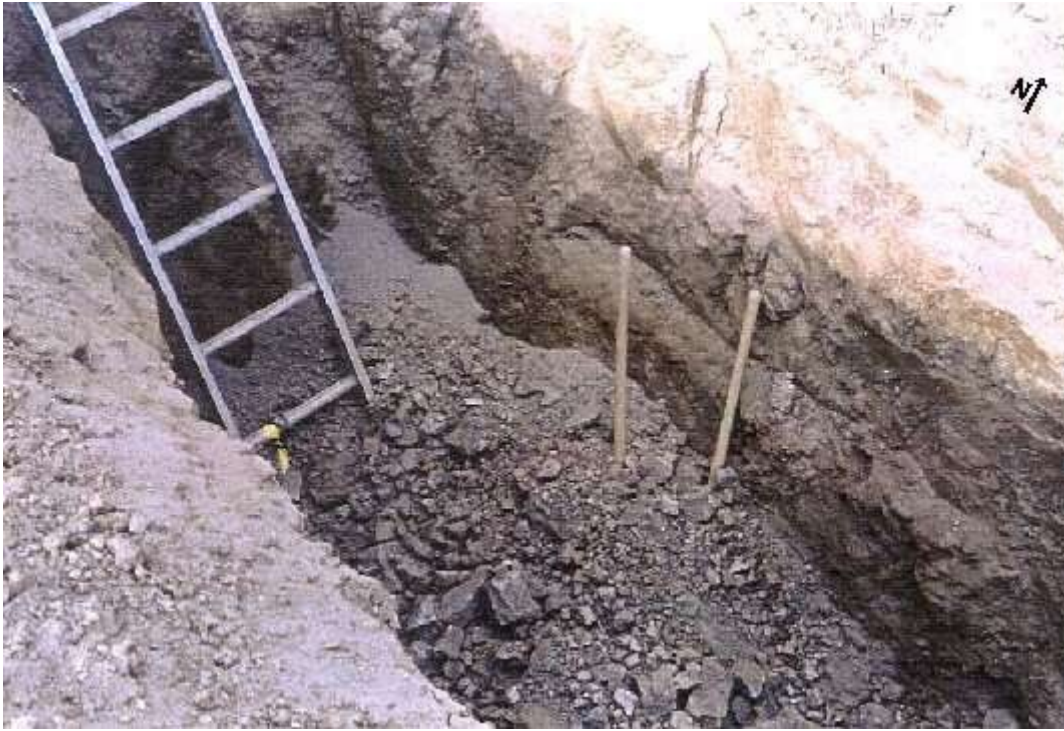
enterrándolos hasta la mitad del pecho y a su compañero de trabajo hasta las rodillas (Observe la figura 4).

**Figura 4. Escena del incidente (La víctima y su compañero de trabajo fueron enterrados cerca del extremo oeste de la trinchera.)**
