17-Year-Old Laborer Works His Last Day — Spanish

Un trabajador de 17 años trabaja su último día

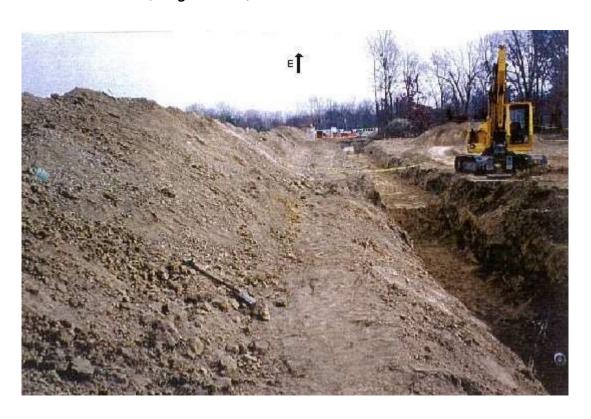
Un obrero de 17 años murió, y un compañero de trabajo se lesionó después de que un muro de la zanja en la que trabajaban se derrumbara. La víctima formaba parte de un equipo que instalaba tuberías de alcantarillado en la urbanización de un parque industrial (Figura 1).

Proyecto de Instalación de Alcantarillado (La zanja que se muestra en la foto es de aproximadamente 200 pies de largo.)

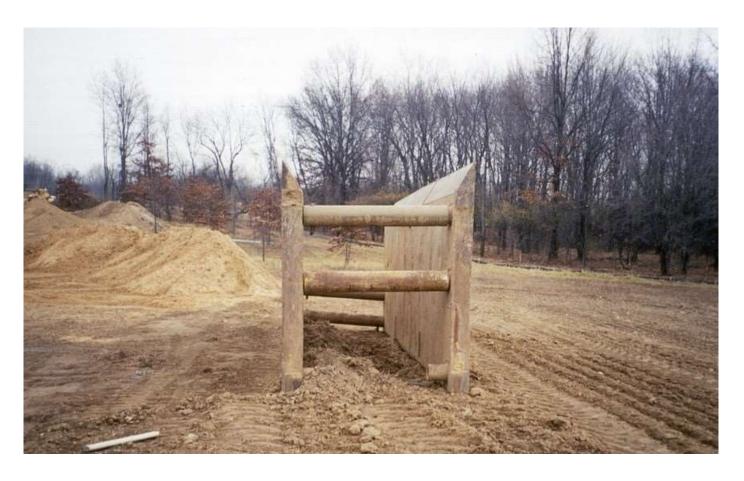
La tripulación estaba formada por cinco hombres, incluyendo a la víctima y un operador de excavadora autónomo. El día anterior al incidente, el operador de la excavadora retiró el escudo de la zanja (Figura 2), para poder sacar las tuberías viejas. Una vez hecho esto, la tripulación dejó de trabajar por el día.

Figura 2. Escudo (El escudo fue retirado de la zanja con una excavadora y colocado a 20 metros de la zanja.)

Cuando el trabajo se reanudó aproximadamente a las 7:30 a.m. de la mañana siguiente, el operador de la excavadora quitó la tubería rota. No reemplazó el escudo de la zanja antes de bajar nuevas secciones de tubería a la zanja. Luego esperó cerca con la excavadora hidráulica en marcha ya que su siguiente tarea, después de que la línea fuera reparada y correctamente alineada, habría sido bajar un pozo de cemento en su lugar.

- La excavación había sido debidamente protegida por un escudo de trinchera de alta resistencia durante los trabajos previos al evento. Pero por alguna razón, el operador de la excavadora y el capataz, que también era probablemente la persona competente en el sitio, continuaron trabajando sin poner el escudo de nuevo en la zanja.

- Cuando las condiciones de trabajo cambian y es necesario retirar temporalmente el sistema de protección en uso, los empleadores deben asegurarse de que todos los trabajadores sean retirados de la zanja. Sólo cuando se vuelva a colocar un sistema de protección adecuado en la zanja se debe permitir a los trabajadores volver a entrar en la zanja.

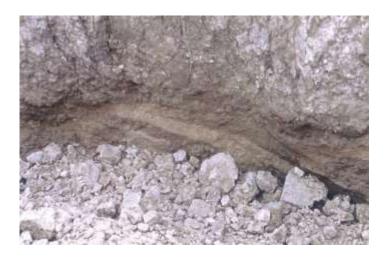
Después de que habían colocado la tubería, un compañero de trabajo, trabajando por encima de ellos a nivel del suelo, les entregó un poste de grado. Mientras colocaban el poste de grado dentro del extremo de la tubería para permitirles comprobar el grado de la línea de alcantarillado, una sección de la pared de la zanja desprotegida de 30 pies de largo por 11 pies de alto y varios pies de grosor se hundió (ver Figura 3). Una parte de esta sección caída golpeó a la víctima y a su compañero de trabajo,

Figura 3. Área de cuevas (Mirando al sur, el área de cuevas tiene aproximadamente 30 pies de largo y 11 a 13 pies de profundidad.)

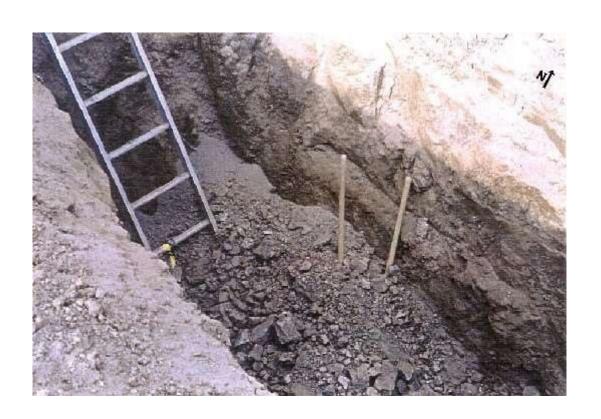
enterrándolos hasta la mitad del pecho y a su compañero de trabajo hasta las rodillas (Observe la figura 4).

Figura 4. Escena del incidente (La víctima y su compañero de trabajo fueron enterrados cerca del extremo oeste de la trinchera.)
