17-year-old Warehouse Worker Crushed by Forklift — Spanish

Trabajador de un Depósito de 17 años de edad aplastado por una carretilla elevadora

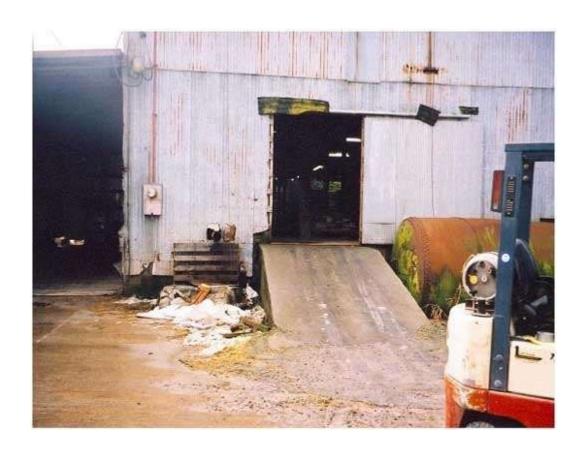
Foto 1

El incidente ocurrió en una cooperativa agrícola. La tienda de la cooperativa estaba conectada a la tienda de neumáticos de la cooperativa y a un depósito. Además, en el terreno había un cobertizo de almacenamiento de equipos, un cobertizo de fertilizantes, y un área de almacenamiento al aire libre donde se almacenaban lameduras de animales de 200 libras de melaza. Un gran aparcamiento plano de hormigón se extendía delante de la entrada de la tienda y alrededor de un lado del depósito donde se encontraba un muelle de carga y una rampa — **Foto 1**.

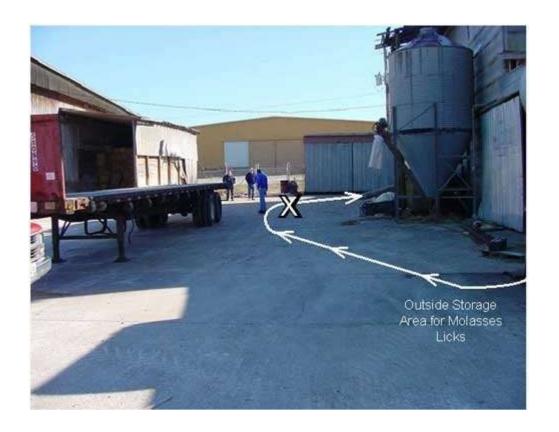
Foto 2

Parecía que la víctima se dirigía hacia la rampa del almacén en la superficie plana del aparcamiento e hizo un giro brusco a la derecha para entrar en la estrecha rampa que lleva al almacén. Se

supone que esto es cuando el montacargas se volcó a su lado izquierdo. El montacargas no estaba cargado pero sus horquillas se elevaron aproximadamente 20 pulgadas. Había una sola marca de derrape de 12 pies localizada en el estacionamiento donde se supone que la víctima comenzó a girar a la derecha hacia la rampa.

La foto 2 ilustra el aparcamiento, el depósito y la rampa, y otros edificios de la cooperativa. Las líneas de la foto se aproximan al recorrido del montacargas el día del incidente. Una "X" marca la ubicación aproximada del montacargas que se volcó. Fotografía cortesía del Departamento de Trabajo y Desarrollo de la Fuerza Laboral de Tennessee, División de Seguridad y Salud Ocupacional.

- Realice inspecciones periódicas y recuerde con frecuencia a los operadores de los equipos que utilicen los cinturones de seguridad suministrados y que nunca intenten saltar de una carretilla elevadora de tipo sentado que se vuelca.

- Compruebe que las rutas de viaje utilizadas por las carretillas elevadoras estén libres de obstáculos y otras condiciones inseguras.
- Establezca políticas de trabajo que cumplan con las leyes de trabajo infantil que prohíben a los jóvenes menores de 18 años realizar trabajos peligrosos, incluida la operación de equipos de elevación motorizados como los montacargas. Todos los empleados deben conocer esta política
