# 17-year-old Warehouse Worker Crushed by Forklift – Spanish

## Trabajador de un Depósito de 17 años de edad aplastado por una carretilla elevadora

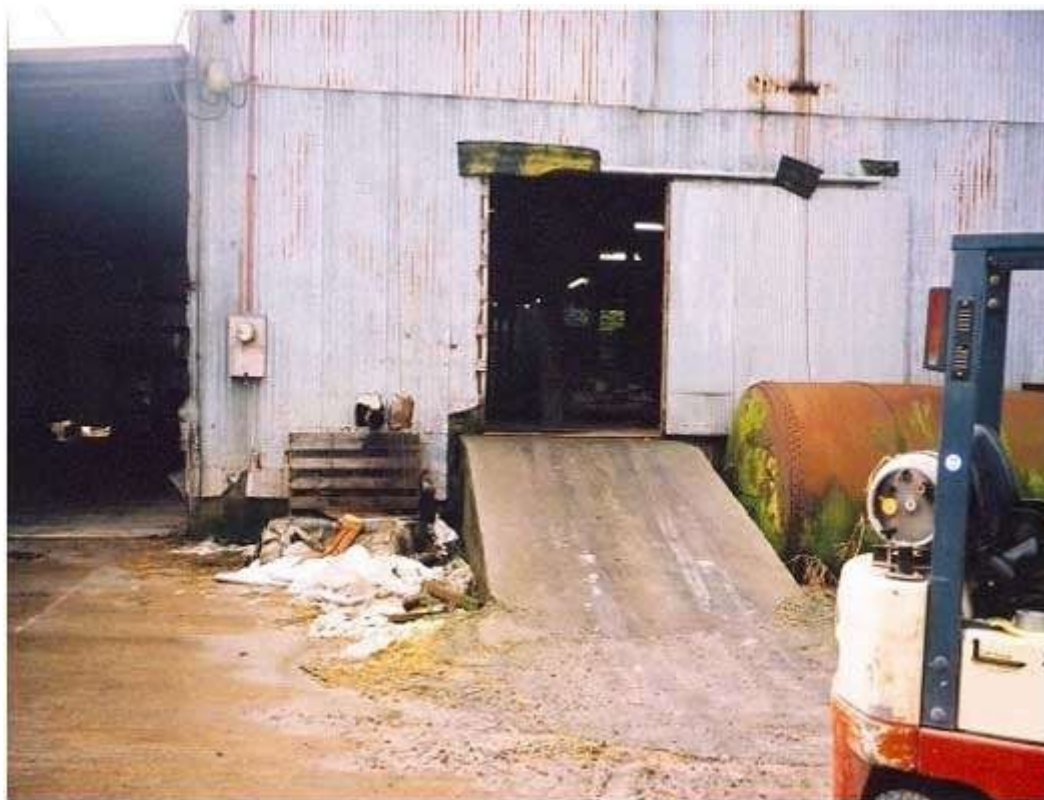
**Foto 1**

El incidente ocurrió en una cooperativa agrícola. La tienda de la cooperativa estaba conectada a la tienda de neumáticos de la cooperativa y a un depósito. Además, en el terreno había un cobertizo de almacenamiento de equipos, un cobertizo de fertilizantes, y un área de almacenamiento al aire libre donde se almacenaban lameduras de animales de 200 libras de melaza. Un gran aparcamiento plano de hormigón se extendía delante de la entrada de la tienda y alrededor de un lado del depósito donde se encontraba un muelle de carga y una rampa – **Foto 1.**

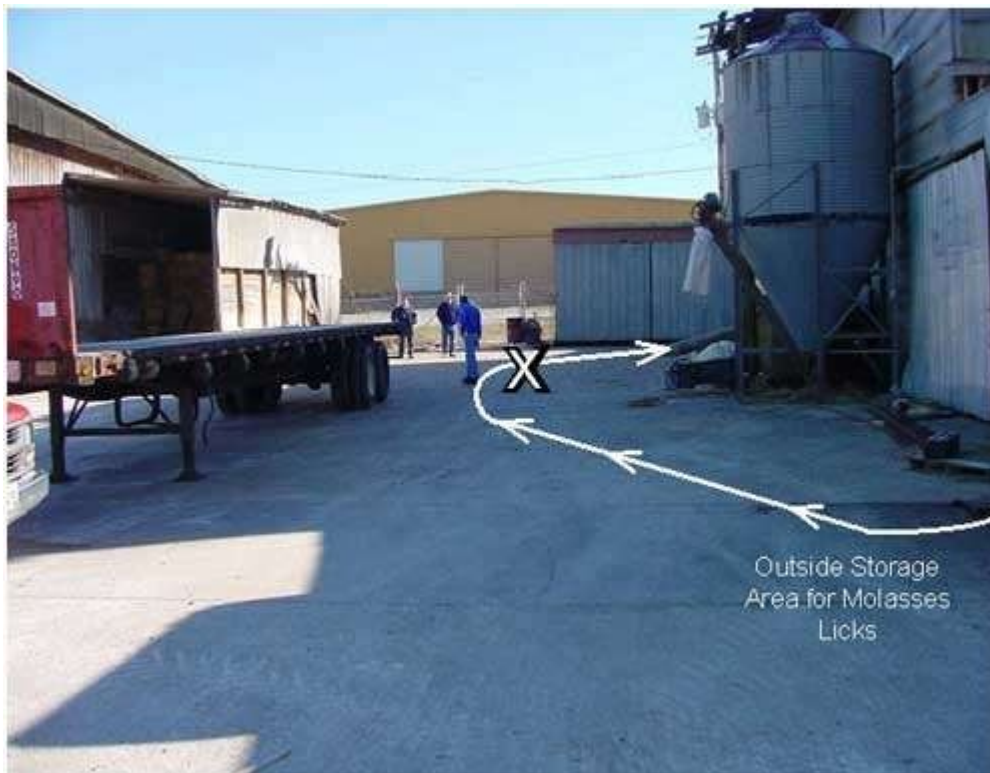
## Foto 2

Parecía que la víctima se dirigía hacia la rampa del almacén en la superficie plana del aparcamiento e hizo un giro brusco a la derecha para entrar en la estrecha rampa que lleva al almacén. Se

supone que esto es cuando el montacargas se volcó a su lado izquierdo. El montacargas no estaba cargado pero sus horquillas se elevaron aproximadamente 20 pulgadas. Había una sola marca de derrape de 12 pies localizada en el estacionamiento donde se supone que la víctima comenzó a girar a la derecha hacia la rampa.

La foto 2 ilustra el aparcamiento, el depósito y la rampa, y otros edificios de la cooperativa. Las líneas de la foto se aproximan al recorrido del montacargas el día del incidente. Una "X" marca la ubicación aproximada del montacargas que se volcó. Fotografía cortesía del Departamento de Trabajo y Desarrollo de la Fuerza Laboral de Tennessee, División de Seguridad y Salud Ocupacional.

La entrada/salida del depósito era estrecho, midiendo 70 pulgadas de ancho. Un poste y un depósito de dispersión de cereales abandonado situado en el interior de la entrada dejaban el espacio justo para que el montacargas pasara.

- La superficie de la rampa estaba parcheada y áspera donde la rampa se unía al estacionamiento plano y nivelado.
- La cooperativa estaba siendo reubicada de manera que el pavimento áspero en el área de transición donde el estacionamiento a nivel se unía a la rampa, y las áreas confinadas en el almacén no habían sido cambiadas debido al traslado planeado.

- Realice inspecciones periódicas y recuerde con frecuencia a los operadores de los equipos que utilicen los cinturones de seguridad suministrados y que nunca intenten saltar de una carretilla elevadora de tipo sentado que se vuelca.

- Compruebe que las rutas de viaje utilizadas por las carretillas elevadoras estén libres de obstáculos y otras condiciones inseguras.
- Establezca políticas de trabajo que cumplan con las leyes de trabajo infantil que prohíben a los jóvenes menores de 18 años realizar trabajos peligrosos, incluida la operación de equipos de elevación motorizados como los montacargas. Todos los empleados deben conocer esta política
