# Scaffold Tower Safety Picture This – Spanish

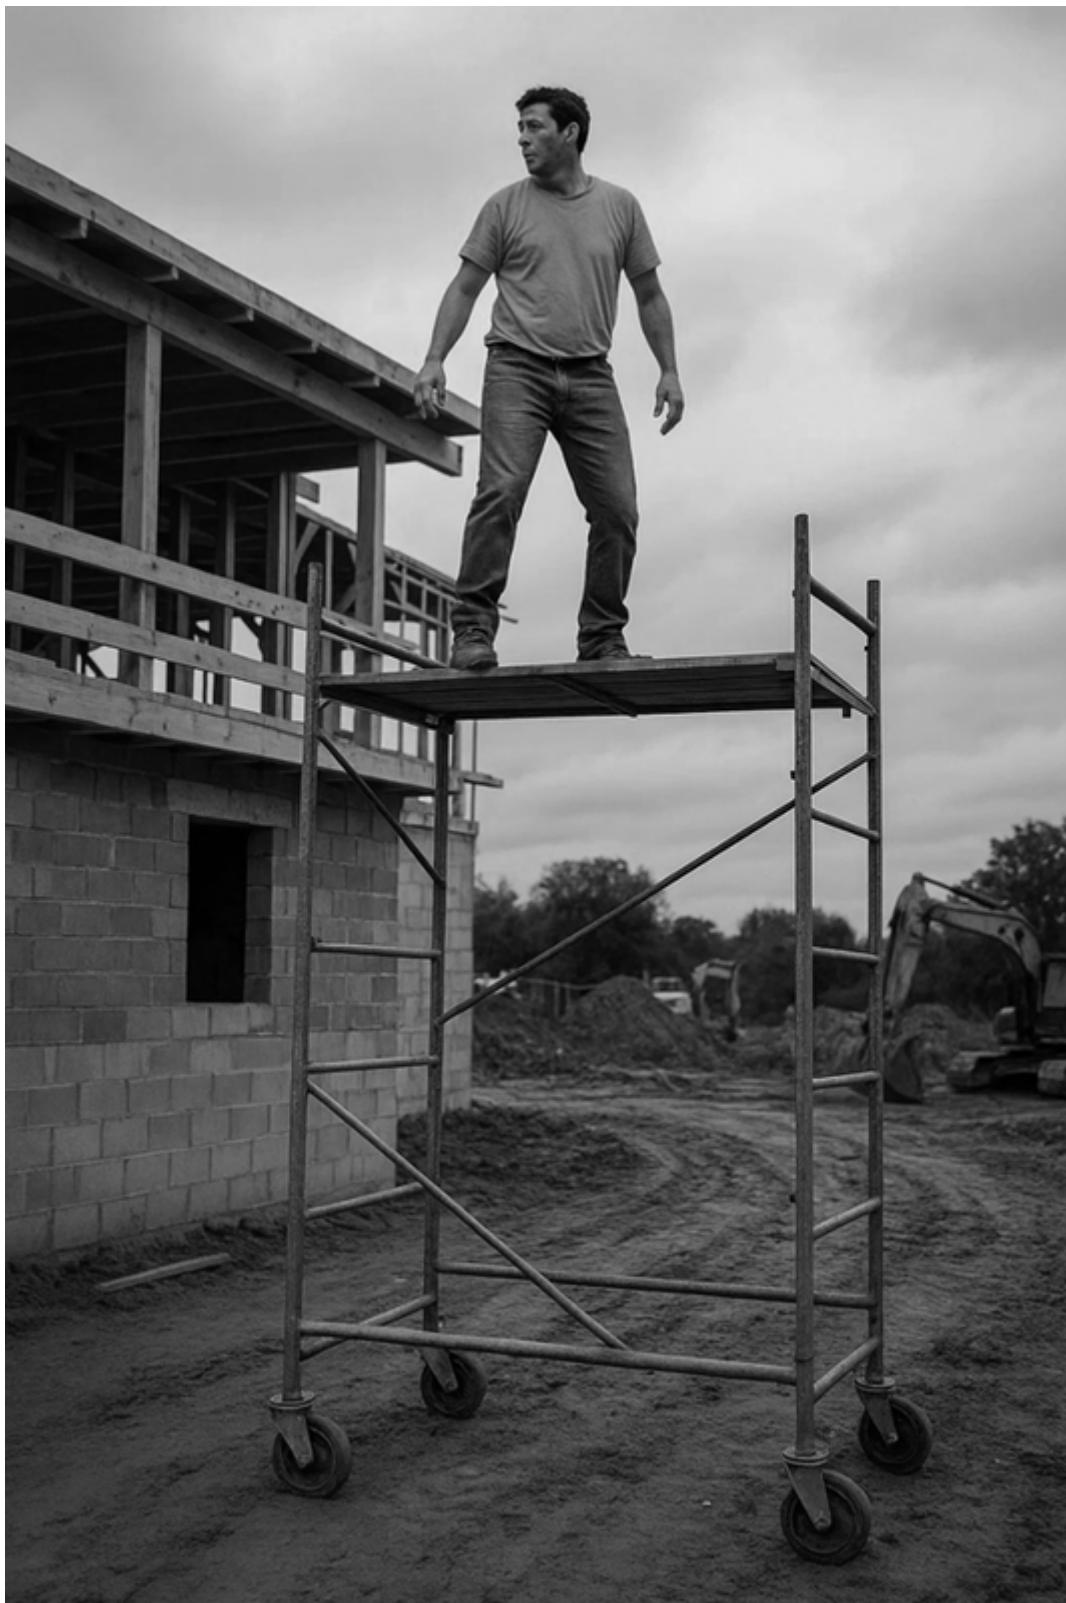
Esta imagen pone de manifiesto un importante problema de seguridad en los andamios. La persona está de pie en una plataforma de andamio sin barandillas, protección contra caídas ni

estabilización visible. Además, el andamio tiene ruedas y parece no estar asegurado, lo que aumenta el riesgo de movimiento y colapso. Trabajar en altura sin las debidas precauciones expone a los trabajadores a un grave riesgo de lesiones o muerte por caídas.

Las torres de andamios deben estar equipadas con barandillas, rodapiés y estar correctamente bloqueadas, especialmente cuando se utilizan en terrenos irregulares o blandos, como las obras de construcción. Los trabajadores también deben utilizar sistemas personales de detención de caídas cuando sea necesario y nunca subir o trabajar en un andamio a menos que haya sido inspeccionado y se considere seguro. Esta situación demuestra una mala planificación y el incumplimiento de las normas básicas de seguridad en los andamios.
