# **Crushed-Between Scissor Lift and Support Beam – Spanish**

## **Aplastado Entre La Elevación De Tijera Y El Rayo De Apoyo**

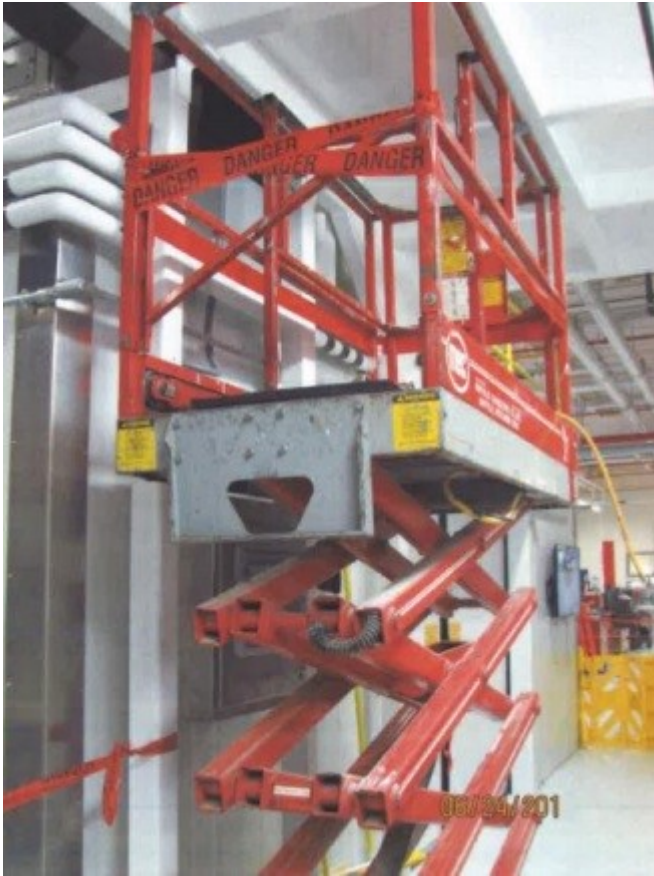
Sólo se podía acceder a los conductos a través de una pequeña abertura de aproximadamente dieciocho pulgadas de alto por treinta y una pulgadas de ancho bajo la plataforma del entresuelo entre las vigas verticales, una caja de conexiones eléctricas y las tuberías. En un esfuerzo por llegar a la zona, la víctima se colocó inclinada hacia atrás en el elevador de tijera con la espalda apoyada en las barandillas superiores del elevador.

En algún momento mientras instalaba el aislamiento la víctima quedó atrapada entre la barandilla superior del elevador de tijera y la parte inferior de la viga de soporte exterior del entresuelo. Durante la investigación se determinó que la consola de control del elevador de tijera no tenía la protección que impide la activación involuntaria de la bajada y subida de la plataforma de trabajo.

La consola de control se encontró colgada en el lado opuesto del elevador de la posición de trabajo de la víctima. Lo más probable es que la víctima contactara con la consola de control no vigilada con su pie mientras intentaba posicionarse inclinándose hacia atrás para salir del ascensor.

Si el guardia hubiera estado en el panel de control y la víctima no hubiera trabajado sola, es probable que este incidente hubiera tenido un resultado muy diferente. Sin embargo, durante la inspección también se comprobó que los controles inferiores del ascensor no funcionaban, por lo que es posible que, incluso si alguien más estaba presente, no hubiera podido mover el ascensor y liberar a la víctima a tiempo.

Este incidente también pone de relieve la importancia del mantenimiento preventivo y de retirar del servicio los equipos dañados o defectuosos hasta que sean reparados o sustituidos.
