Roofing Siding and Sheet Metal Picture This – Spanish

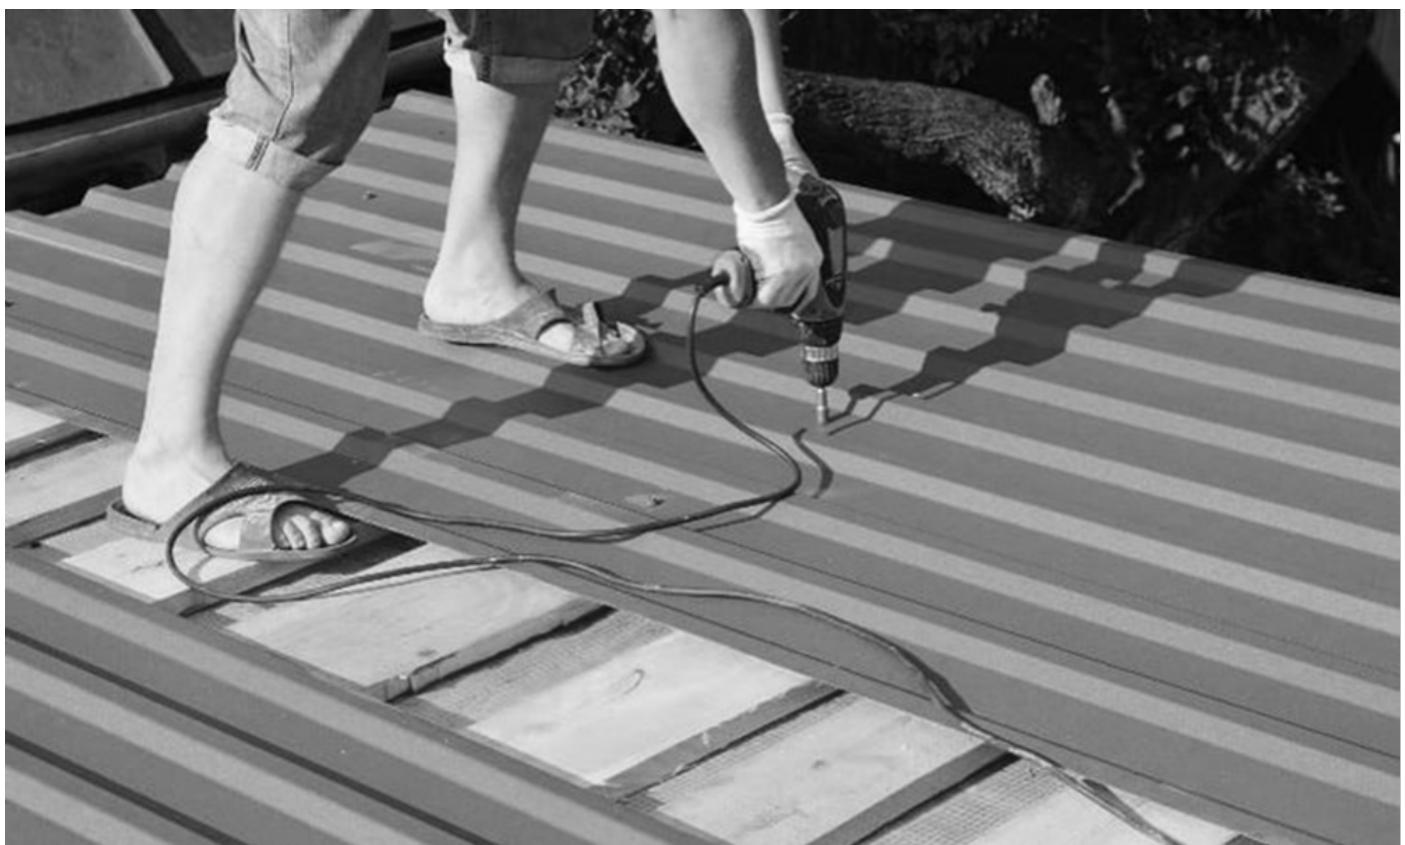
En la imagen, una persona está de pie sobre un techo metálico mientras utiliza un taladro eléctrico. Sin embargo, lleva sandalias abiertas, está de pie sobre una superficie inestable sin protección visible contra caídas y maneja equipos eléctricos con cables expuestos. Esta situación presenta múltiples riesgos graves, entre ellos el riesgo de caídas, electrocución y lesiones en los pies por herramientas o materiales.

Para trabajar de forma segura en tareas de techado, revestimiento o chapistería, es esencial utilizar el EPP adecuado. Esto incluye botas de trabajo antideslizantes y cerradas, guantes y un sistema anticaídas cuando se trabaja en altura. Los cables deben mantenerse alejados de las vías de paso para evitar tropiezos, y solo deben utilizarse herramientas aisladas y aptas para el trabajo. Seguir estas medidas de seguridad ayuda a prevenir lesiones graves en el trabajo.
